RELATÓRIO FOTOGRÁFICO DA ÁREA DESTINADA A INSTALAÇÃO DA NOVA BALANÇA RODOVIÁRIA.

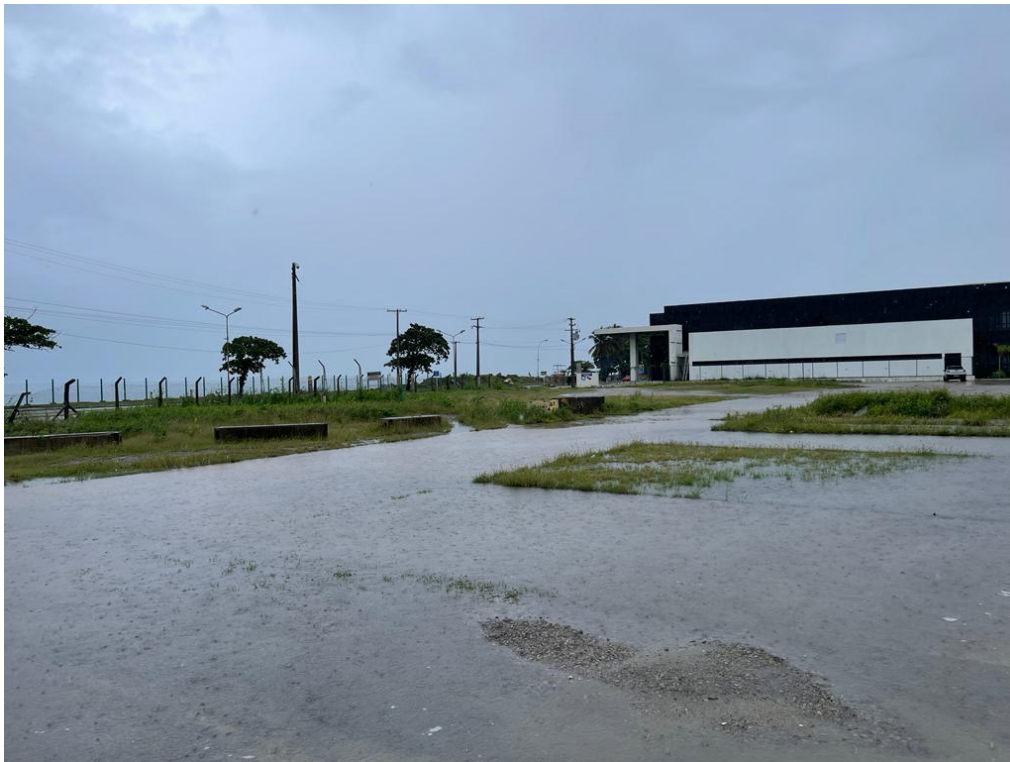
Terreno em aterro hidráulico e vegetação rasteira na superfície (lâmina de água devido as chuvas).

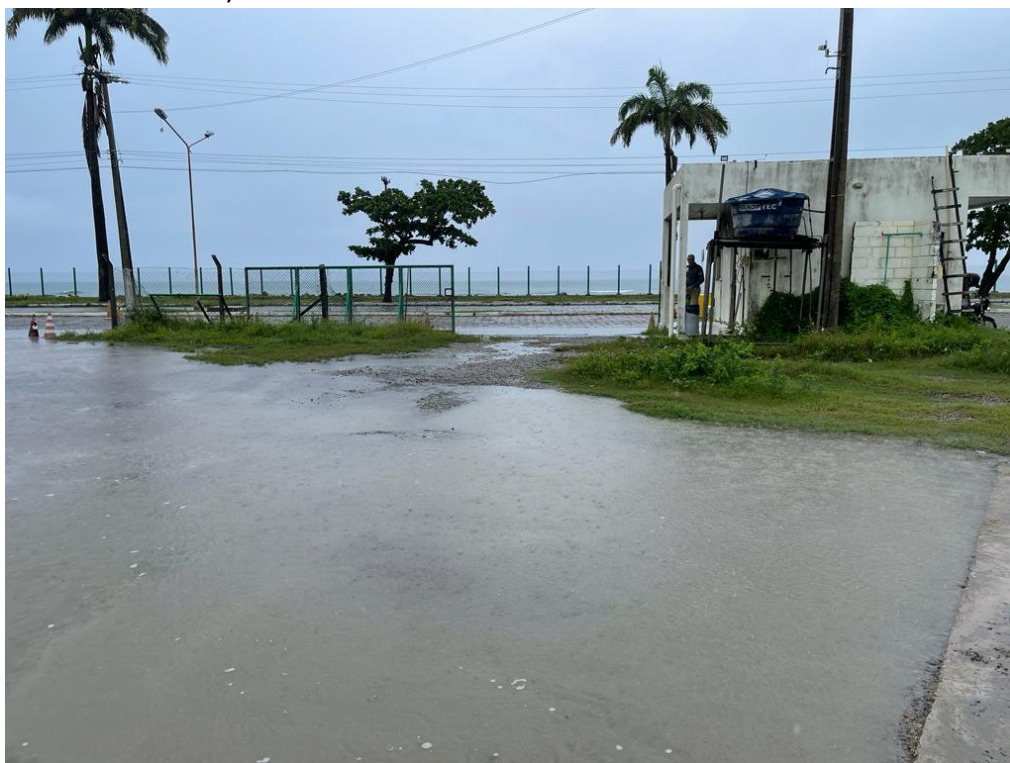
Terreno em aterro hidráulico e vegetação rasteira na superfície (lâmina de água devido as chuvas).

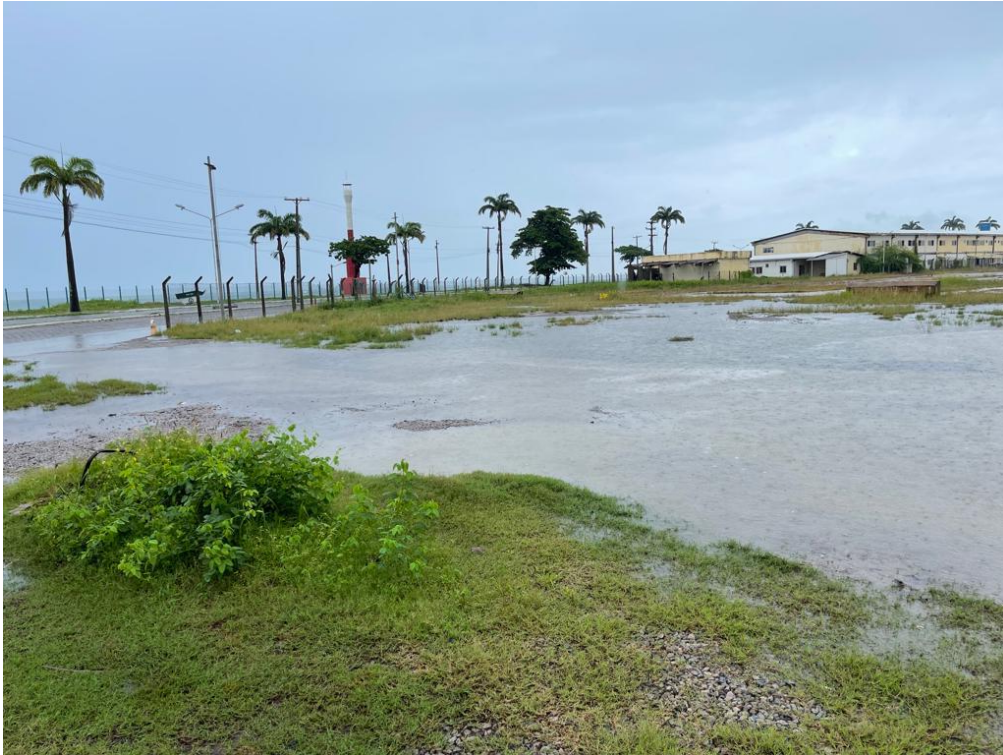
Terreno em aterro hidráulico e vegetação rasteira na superfície (lâmina de água devido as chuvas).

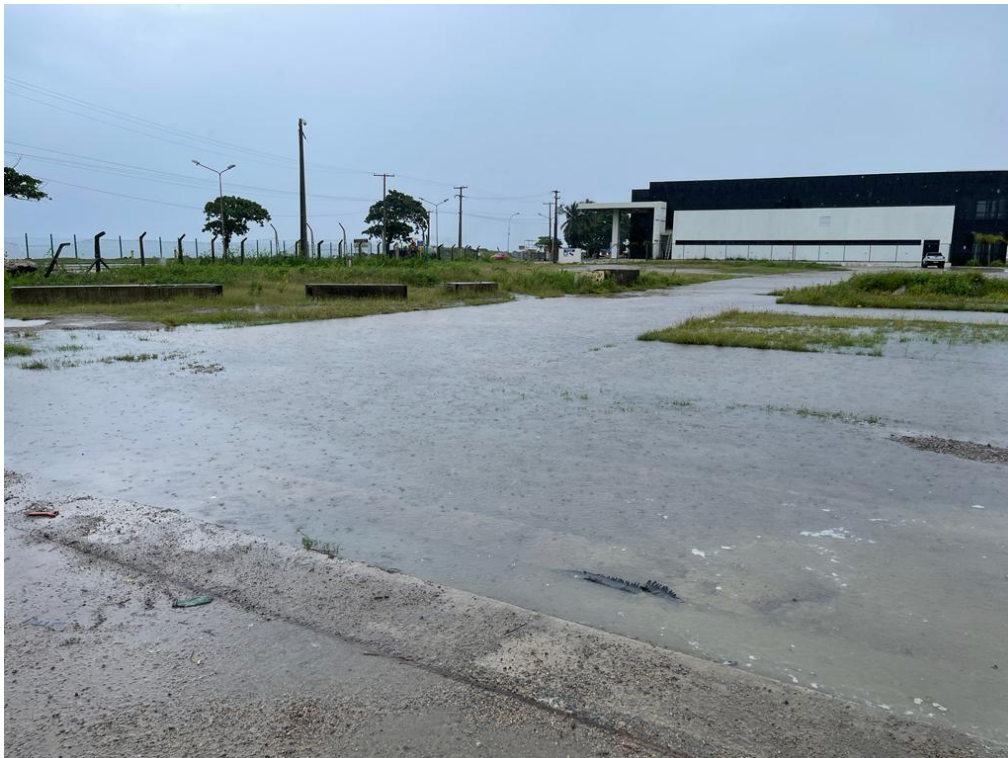
Terreno em aterro hidráulico e vegetação rasteira na superfície (lâmina de água devido as chuvas).
