RELATÓRIO TÉCNICO

ÁREA DE DISPOSIÇÃO DE MATERIAL ORIUNDO DE DRAGAGEM DO PORTO DE MACEIO

COMPARAÇÃO DOS LEVANTAMENTOS BATIMÉTRICOS E SONOGRÁFICOS REALIZADOS ANTES E APÓS A DRAGAGEM (mar 2018 e out 2018)

Nov. 2018

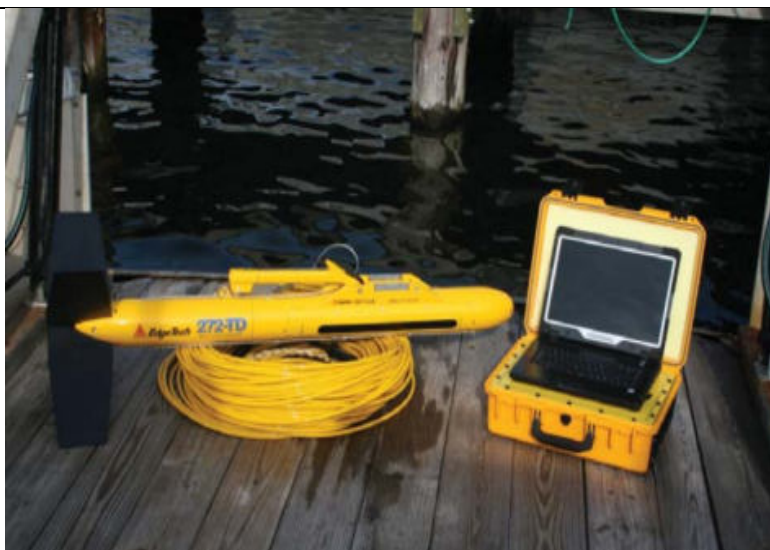
Figura 4 – Sistema de sonar de varredura lateral EdgeTech 4100P/272TD.

- Embarcação local
- Sistema de sonar de varredura lateral (Side Scan Sonar) EdgeTech 4100 com sensor (*tow fish*) 272-TD (Fig. 4);
- Software de aquisição Discover;
- Sistema de Navegação Hypack 2013;
- Sistema DGPS Novatel;
- Software de processamento das imagens sonográficas: Coda Octopus e Coda Mosaic.

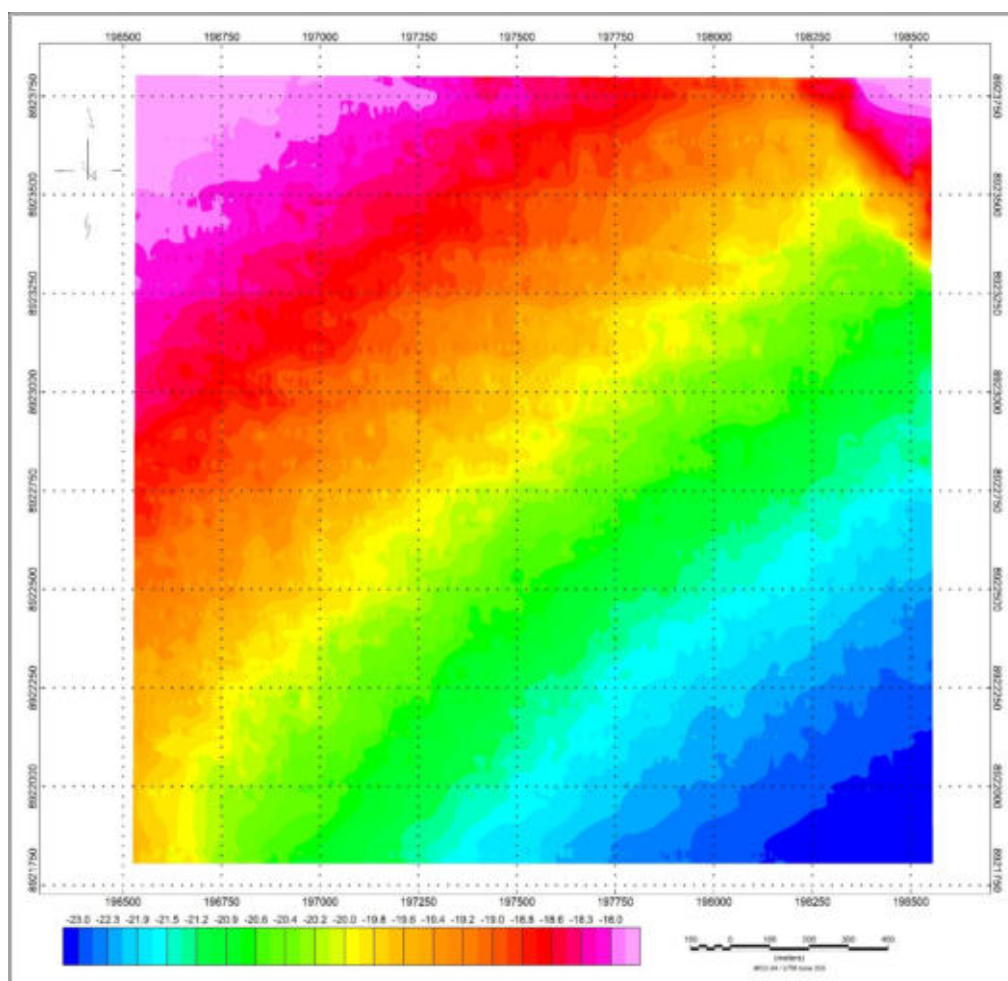
Figura 6- Mapa batimétrico referente ao grid gerado em março de 2018

O relevo do fundo marinho da área estudada é aproximadamente plano, apresentando profundidades que variam entre 17 e 24 metros, com gradiente de 1:400 (Figura 5). A base de dados batimétricos obtidos ao longo das linhas navegadas nos levantamentos permite obter uma medição por segundo, correspondente a um espaçamento de 2m na velocidade da embarcação (4nós = 2m/seg.).

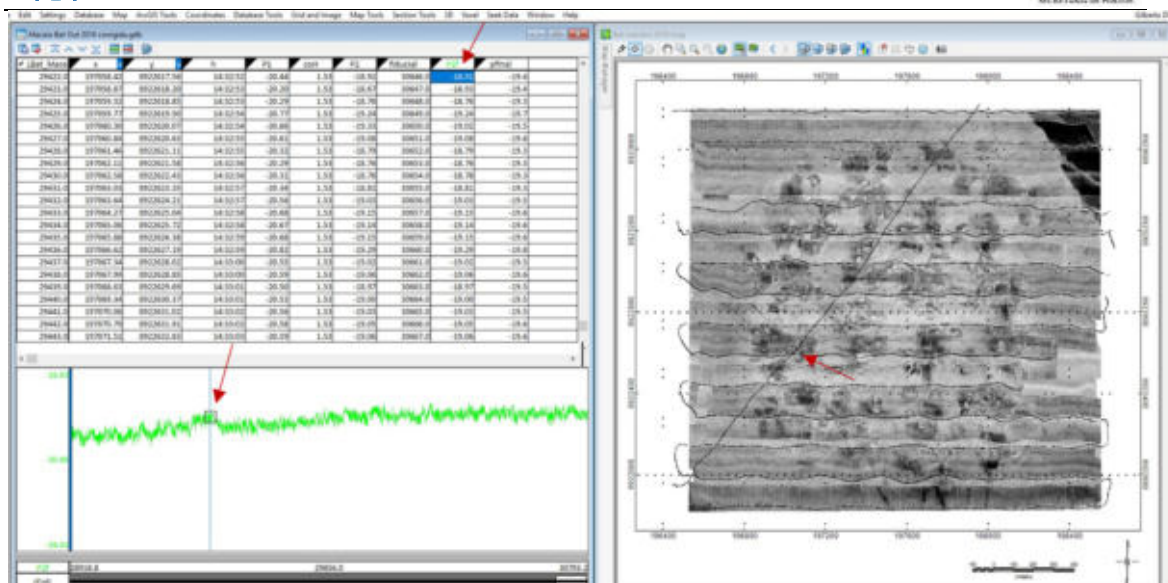
Figura 11- Visão simultânea (link) de um ponto de sondagem batimétrica, no banco de dados, no perfil batimétrico e no mosaico sonográfico.

A Figura 10 mostra a profundidade de um ponto de sondagem batimétrica, localizado sobre uma das acumulações de sedimento, ao longo de um perfil batimétrico.

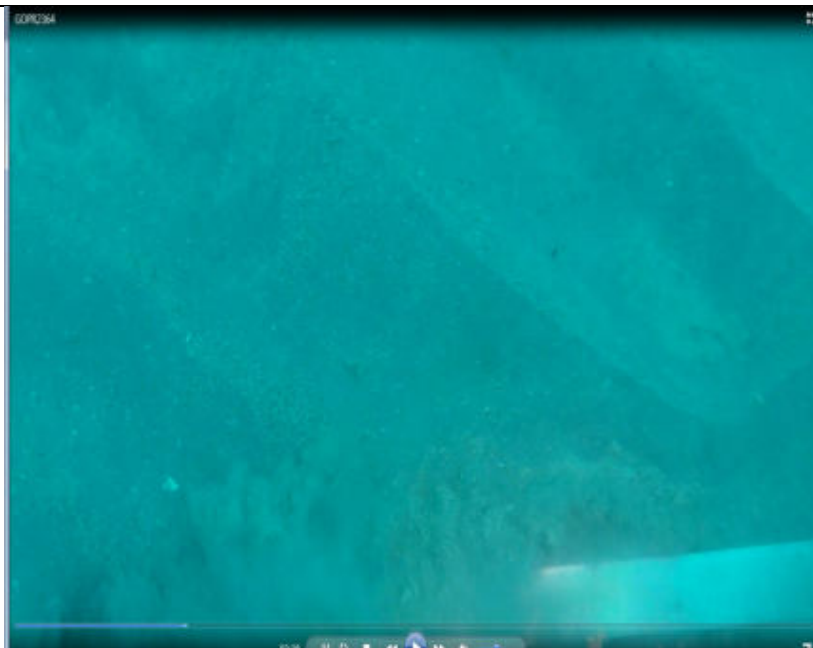
O sedimento natural de fundo é formado por lama não compactada e areia muito fina síltica, em grande parte remobilizada na forma de marcas onduladas, com comprimento de ondas próximo de 8 cm e poucos centímetros de altura

Figura 13 – Fundo lamoso com marcas de ondas (ripples marks)

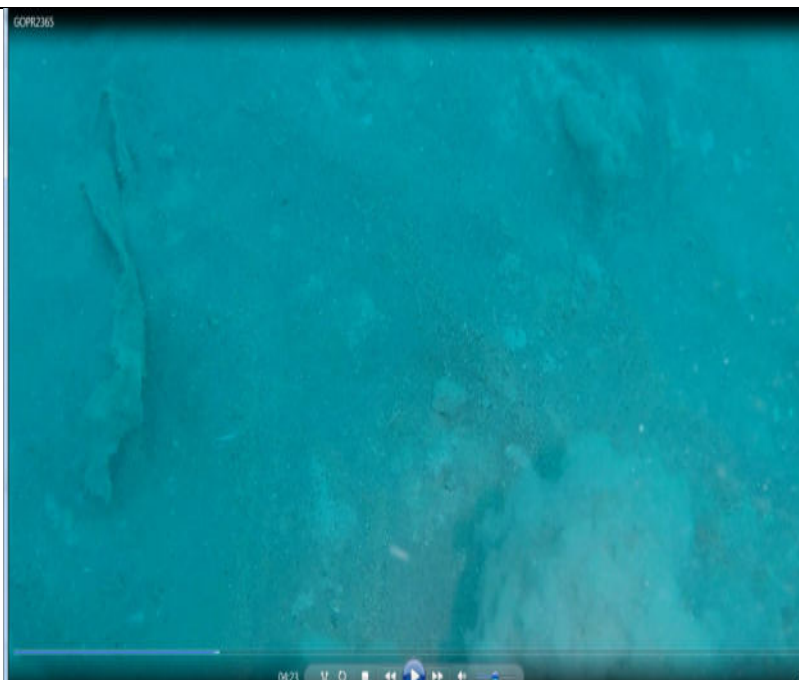
Ao longo da rota de filmagens (Figura 12) as imagens mostraram na maior parte as características naturais do fundo. Mas em vários pontos observou-se a presença de sacos plásticos sobre o fundo ou enterrados no sedimento. Em certos trechos a filmagem foi obliterada por cobertura de plástico sobre a lente. Em alguns trechos observa-se fragmentos centimétricos de *mud balls*, interpretados como sendo produto da erosão de lama compactada (oriunda da dragagem?).

Figura 15 – Fundo lamoso com bolas de lama (mud balls) e resíduo plástico

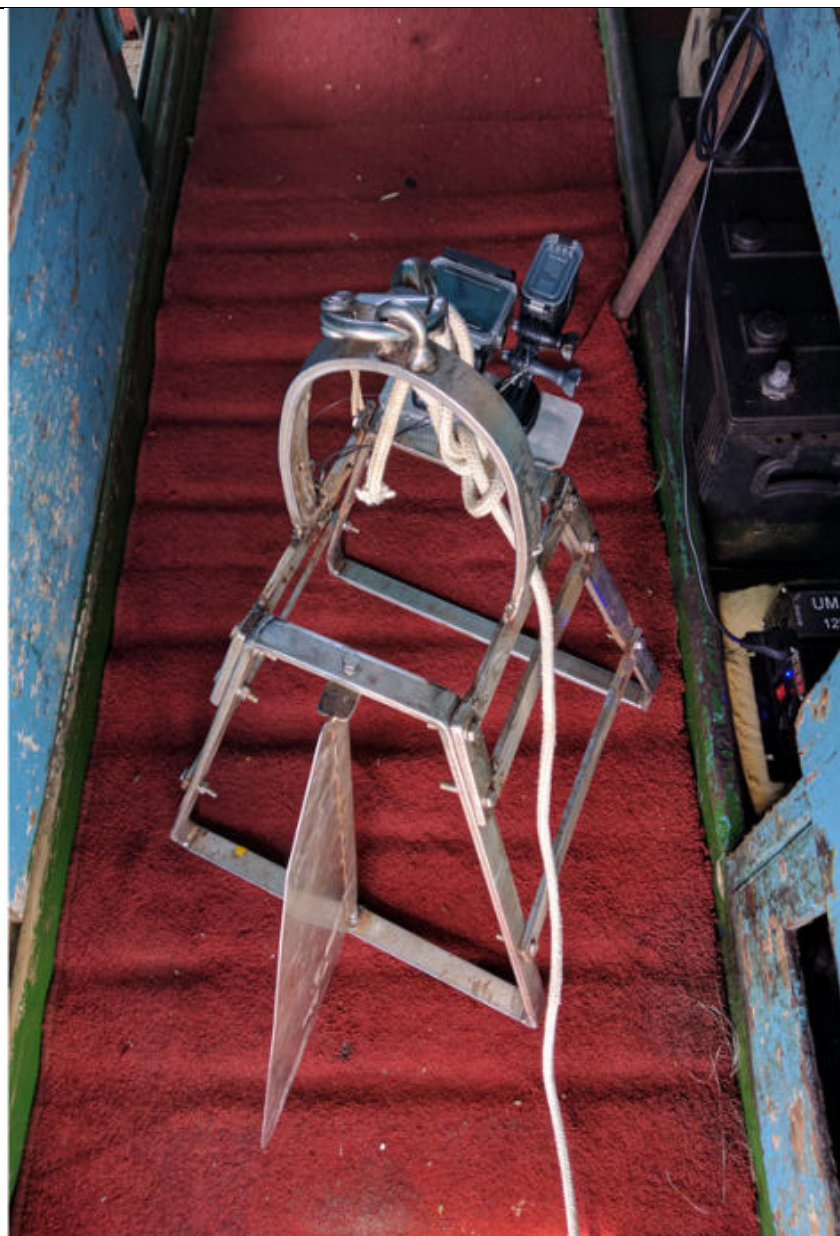
Foram realizadas filmagens de alta resolução (GoPro V) bem próximas ao fundo marinho, utilizando-se um sistema rebocável à deriva (*drop camera*). Os frames de imagens foram obtidos quando a câmera imóvel sobre o fundo

Figura 19 - Estrutura para obtenção de Fotos e Vídeos submarinos (drop câmera).
